Prüfbericht-Nr.: <i>Test report no.:</i>	CN25DFPQ 001	Auftrags-Nr.: <i>Order no.:</i>	170408187	Seite 1 von 4 Page 1 of 4
Kunden-Referenz-Nr.: <i>Client reference no.:</i>	N/A	Auftragsdatum: <i>Order date:</i>	16.01.2025	
Auftraggeber: <i>Client:</i>	Generico 217-1 Avenue A, Carlstadt, NJ 07072			
Prüfgegenstand: <i>Test item:</i>	Standard Deck			
Bezeichnung / Typ-Nr.: <i>Identification / Type no.:</i>	SD48 -4'x 8'			
Auftrags-Inhalt: <i>Order content:</i>	Test report			
Prüfgrundlage: <i>Test specification:</i>	Loading test (according to client's requirement) (Refer to following pages)			
Wareneingangsdatum: <i>Date of sample receipt:</i>	17.01.2025	<p style="text-align: center;">Detaillierte Fotodokumentation Seite 3 und / oder Anlage zu diesem Bericht</p> <p style="text-align: center;">Detailed photo documentation page 3 and / or appendix to this report</p>		
Prüfmuster-Nr.: <i>Test sample no.:</i>	170408187-A01

1	Produktdetails <i>Product details</i>	Standard Deck (SD48 -4'x 8')
2	Maße / Gewicht <i>Dimensions / Weight</i>	Working surface: W: 4 ft x L: 8 ft (1220 mm x 2440 mm) Main tubes(external): Ø72.5 mm*Thickness: 5 mm Main tubes(internal): Ø60 mm*Thickness: 5 mm Auxiliary

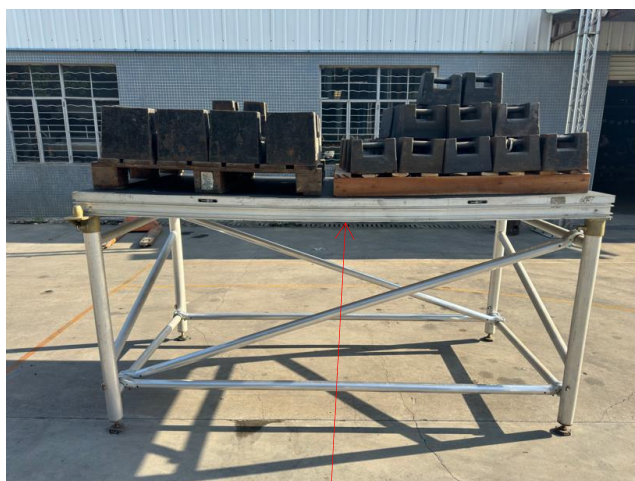
Test photo:

A test load is calculated from the 150 lbs/ft² multiply by the total area of the platform and distributed over the whole surface of the platform and the middle point deflection of side edge is measured accordingly. Check if any damage or function impairment occurs.

No any damage or function impairment was found after test.

Required test load	Actual test load	Deflection under load	Residual deflection
4800 lbs(2177 kg)	4850 lbs(2200 kg)	0.787 in.(20mm)	0

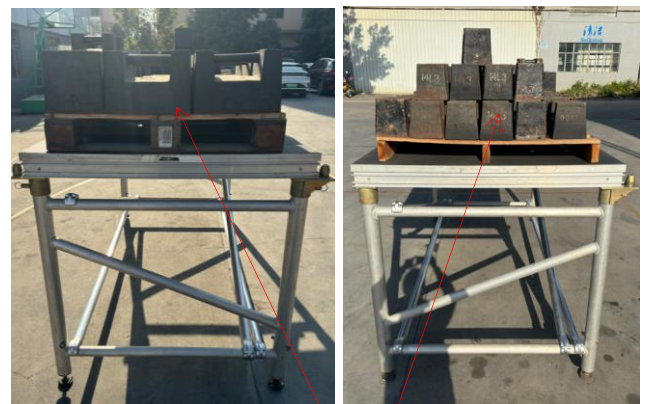
Measuring point (The middle of this side)

Total weight:
 $100 \text{ kg} \times 11 + 25\text{kg} \times 44 = 2200 \text{ kg} (4850 \text{ lbs})$
